PROGETTO INTERVENTI PER LA MESSA IN SICUREZZA DEL TERRITORIO
COMUNALE A RISCHIO IDROGEOLOGICO REGIONE GIARONE,
REGIONE CAFRA MANUTENZIONE IDRAULICA RII MINORI,
CONSOLIDAMENTI SPONDALI E MANUTENZIONE
INFRASTRUTTURE ESISTENTI,
IMPORTO COMPLESSIVO €. 1.000.000,00

PROGETTO DI FATTIBILITA' TECNICA ED ECONOMICA

02 RELAZIONE STORICA

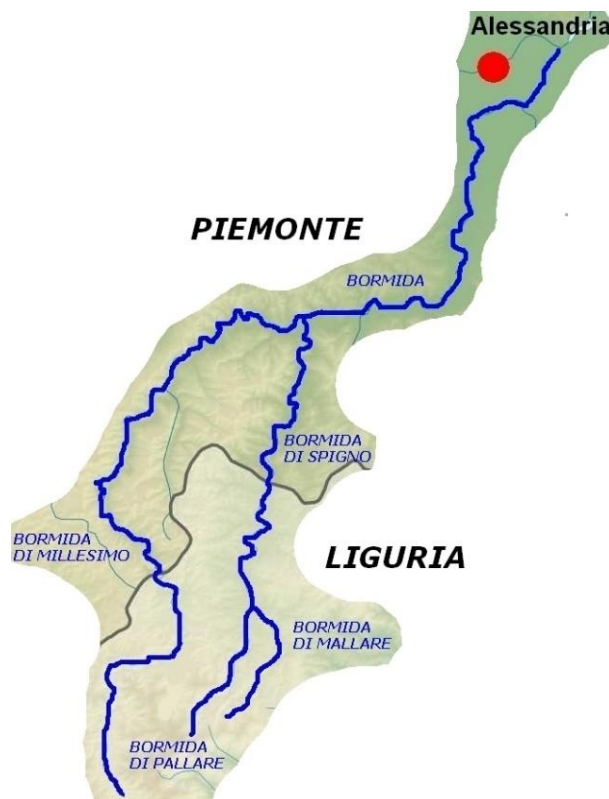
Figura 4.2: Idronimo del Fiume Bormidae e le varie denominazioni che assume

Il Bormida di Millesimo e quello di Spigno costituiscono due dei cosiddetti Bormida "minori" (mostrati nella seguente figura) che danno poi origine al Fiume Bormida vero e proprio, che rappresenta uno dei principali affluenti in destra del Fiume Tanaro.

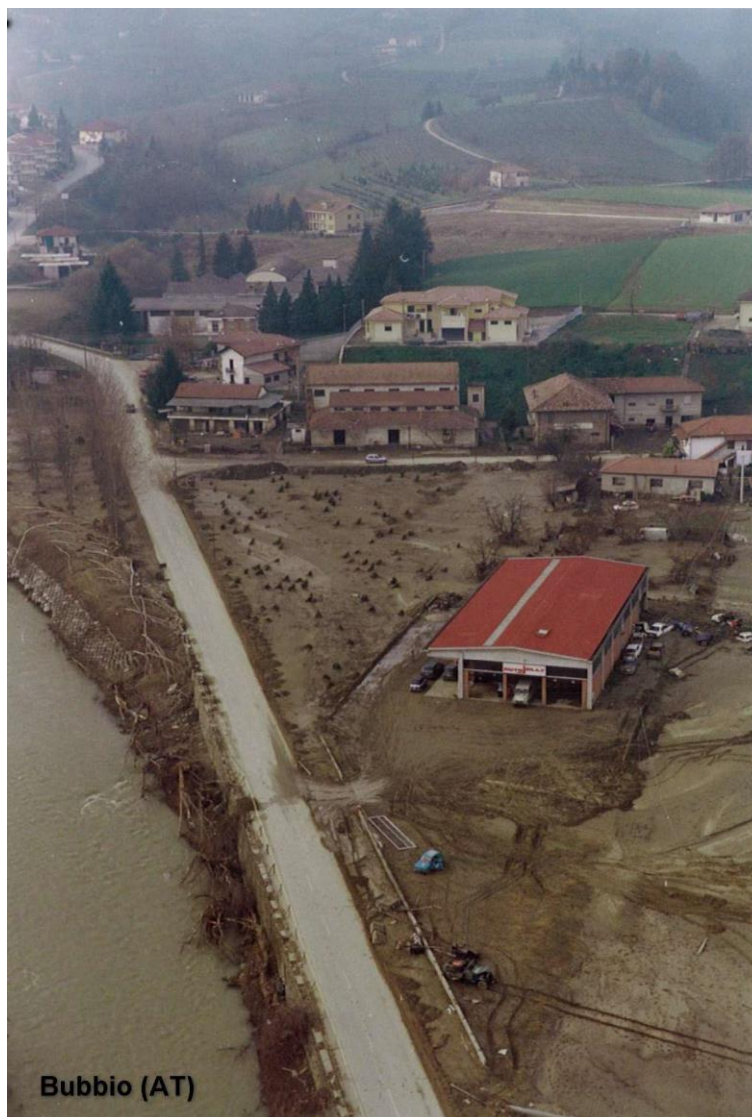
Figura 4.5: Foto aerea lungo la S.P. 25 dopo l'evento alluvionale del 1994

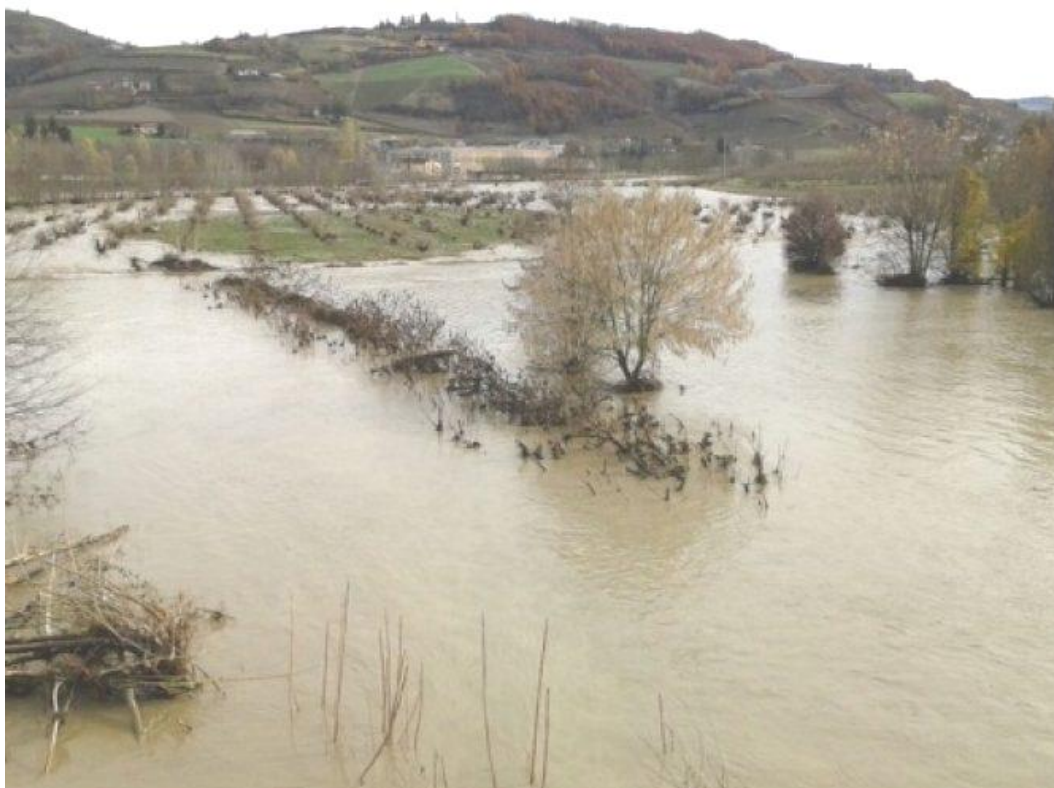
Fotografia 1: Fondovalle allagato

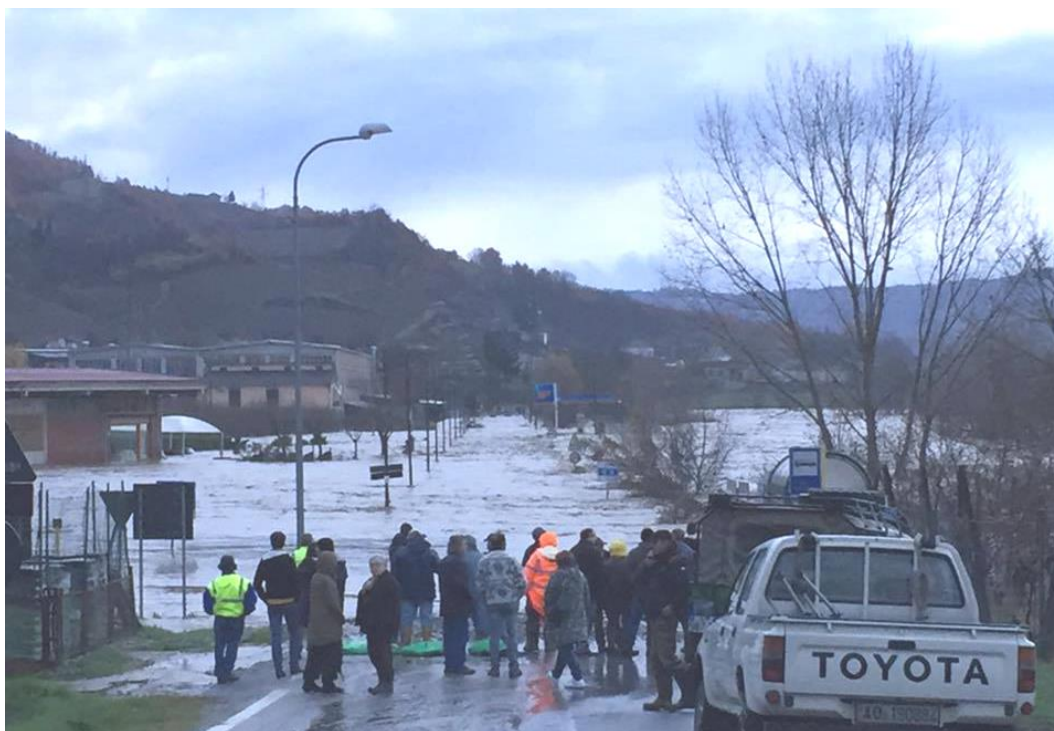
Fotografia 2: SP25 allagata in corrispondenza dell'Officina Meccanica Passalacqua e dello stabilimento industriale Valbormida S.p.A.

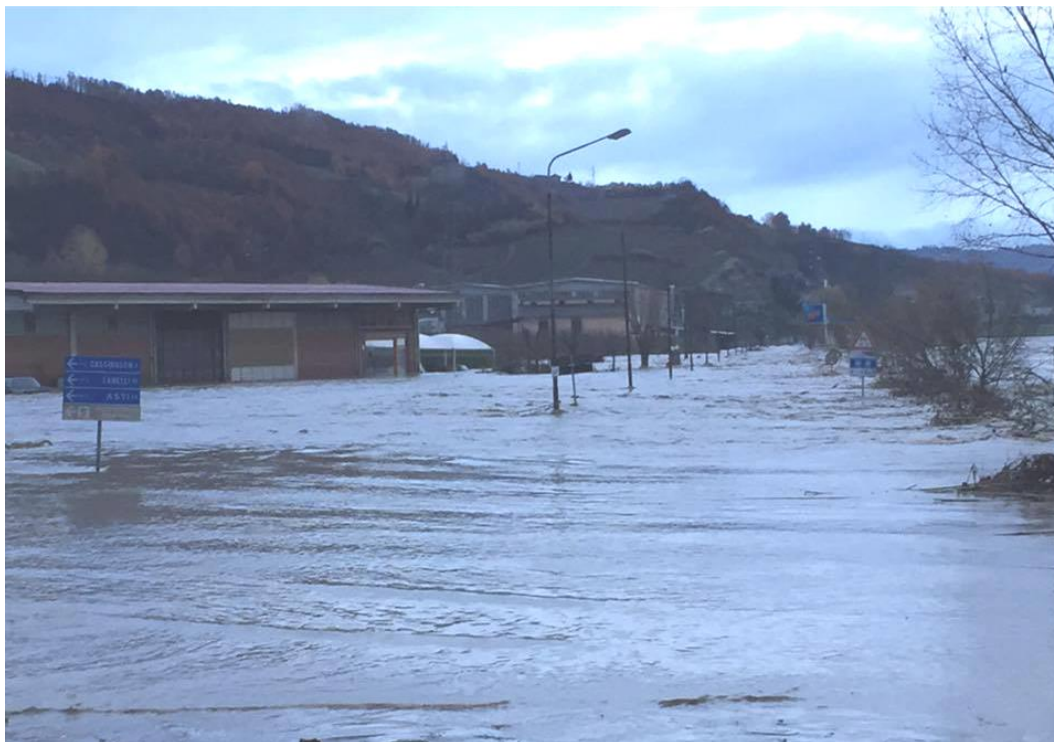
Fotografia 3: SP25 allagata in corrispondenza dell'Officina Meccanica Passalacqua e dello stabilimento industriale Valbormida S.p.A.

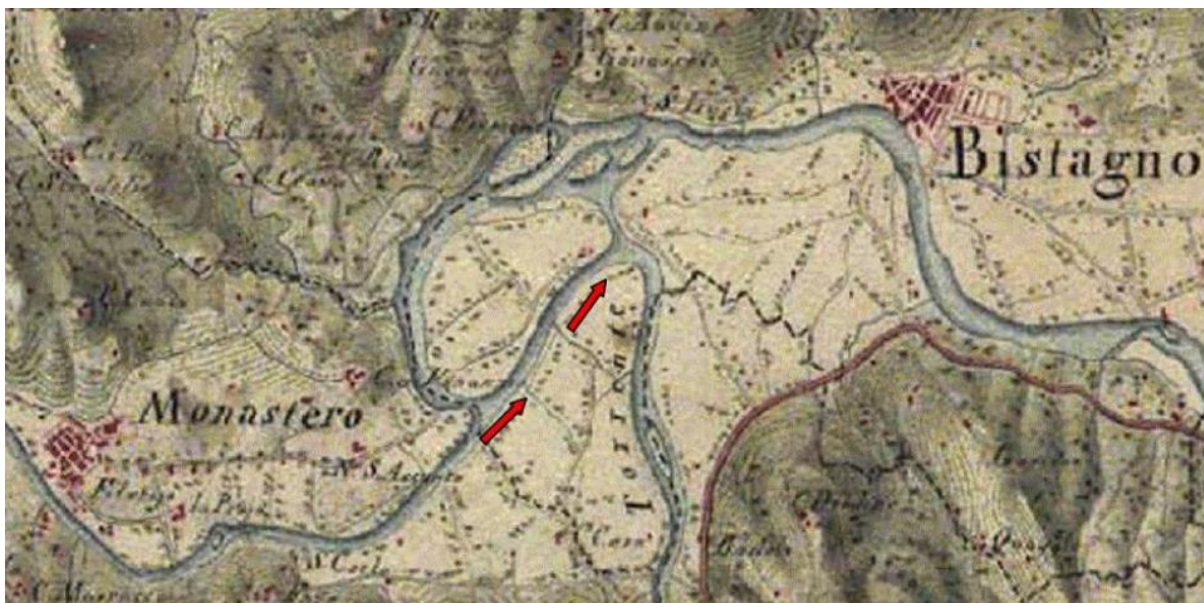
Figura 4.7: Durante l'evento le acque di piena hanno occupato il vecchio canale (indicato dalle frecce) che si collegava al Bormida di Spigno (Fonte: arpapiemonte.it)

È importante evidenziare, infine, che la zona di confluenza dei due Bormida in passato era molto più complessa di quella attuale, con diversi rami che si intrecciavano (come mostrato dalla *Carta Stati Sardi* di seguito riportata): infatti, durante l'evento di piena, nella zona di confluenza dei due Bormida, nel comune di Sessame, il Bormida di Millesimo ha riattivato, in località Gringavoli, il ramo laterale e, poco più a monte nei pressi di C.se Gallone, un antico canale che confluiva nel Bormida di Spigno.
