**PROGETTO PER LAVORI DI ADEGUAMENTO SEZIONI DI DEFLUSSO
FOSSI COLATORI PROVENIENTI DA VERSANTI IN GIARONETTO**

Adeguamento dei tratti del Fiume Bormida e del Rio San Pietro in corrispondenza della S.P. 25

LOTTO 1A - PROGETTO ESECUTIVO

RELAZIONE STORICA

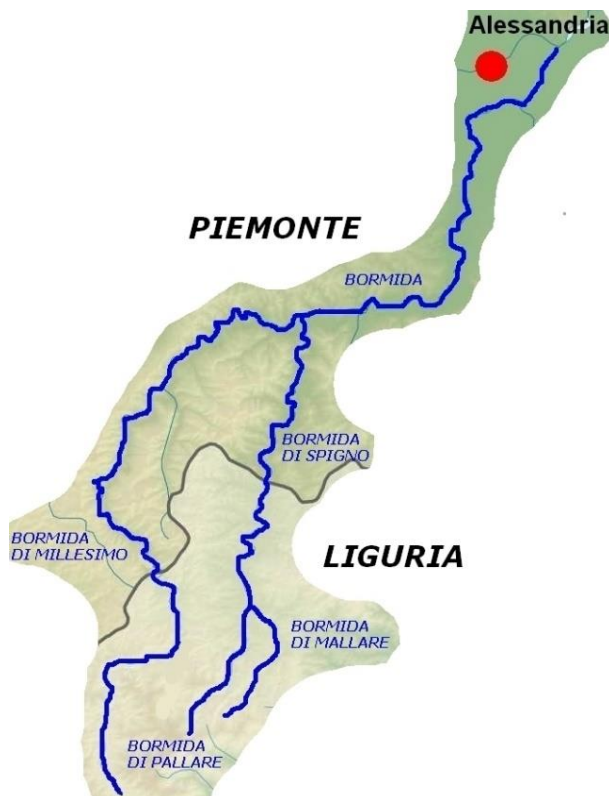
Il Bormida di Millesimo e quello di Spigno costituiscono due dei cosiddetti Bormida "minori" (mostrati nella seguente figura) che danno poi origine al Fiume Bormida vero e proprio, che rappresenta uno dei principali affluenti in destra del Fiume Tanaro.

Il bacino del Fiume Bormida si estende tra i territori regionali di Liguria e Piemonte, con una superficie complessiva di oltre 2.600 km² e una lunghezza dell'asta principale che supera i 180 km.

Figura 4.2: Idronimo del Fiume Bormida e le varie denominazioni che assume

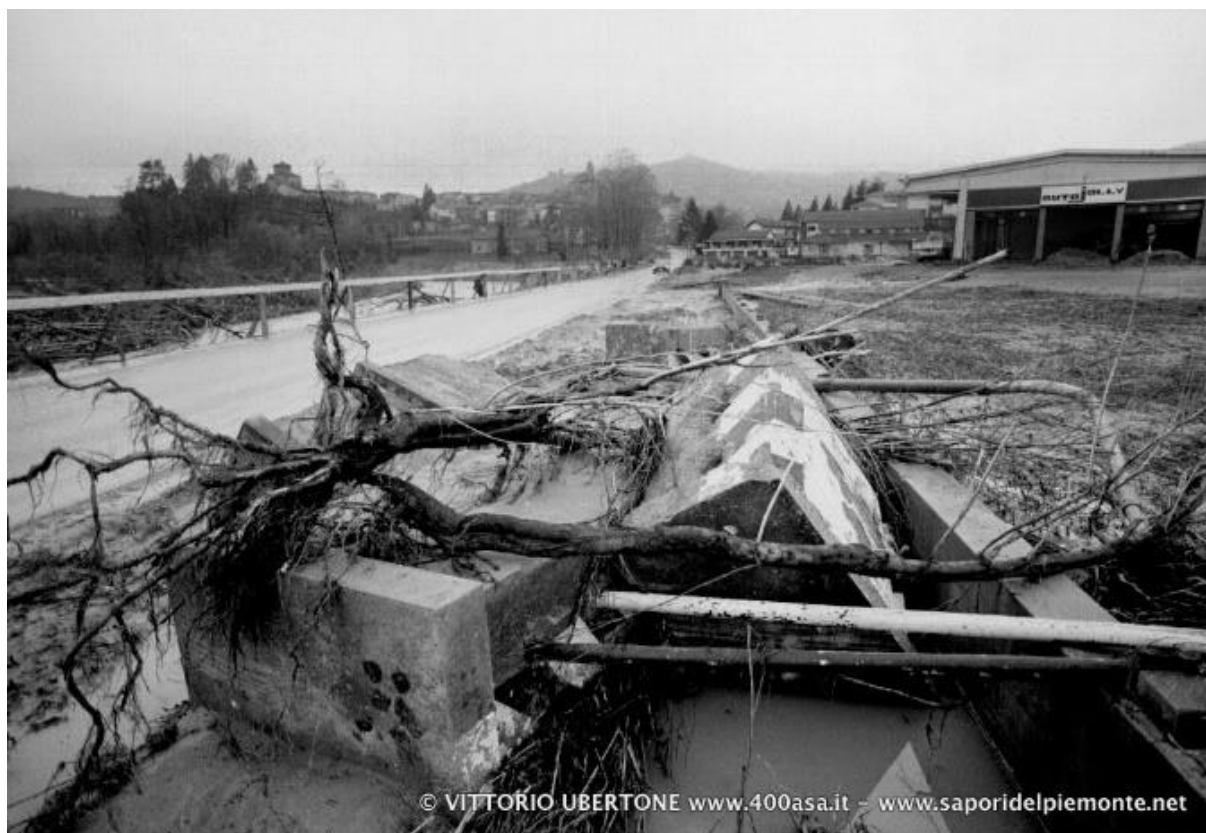
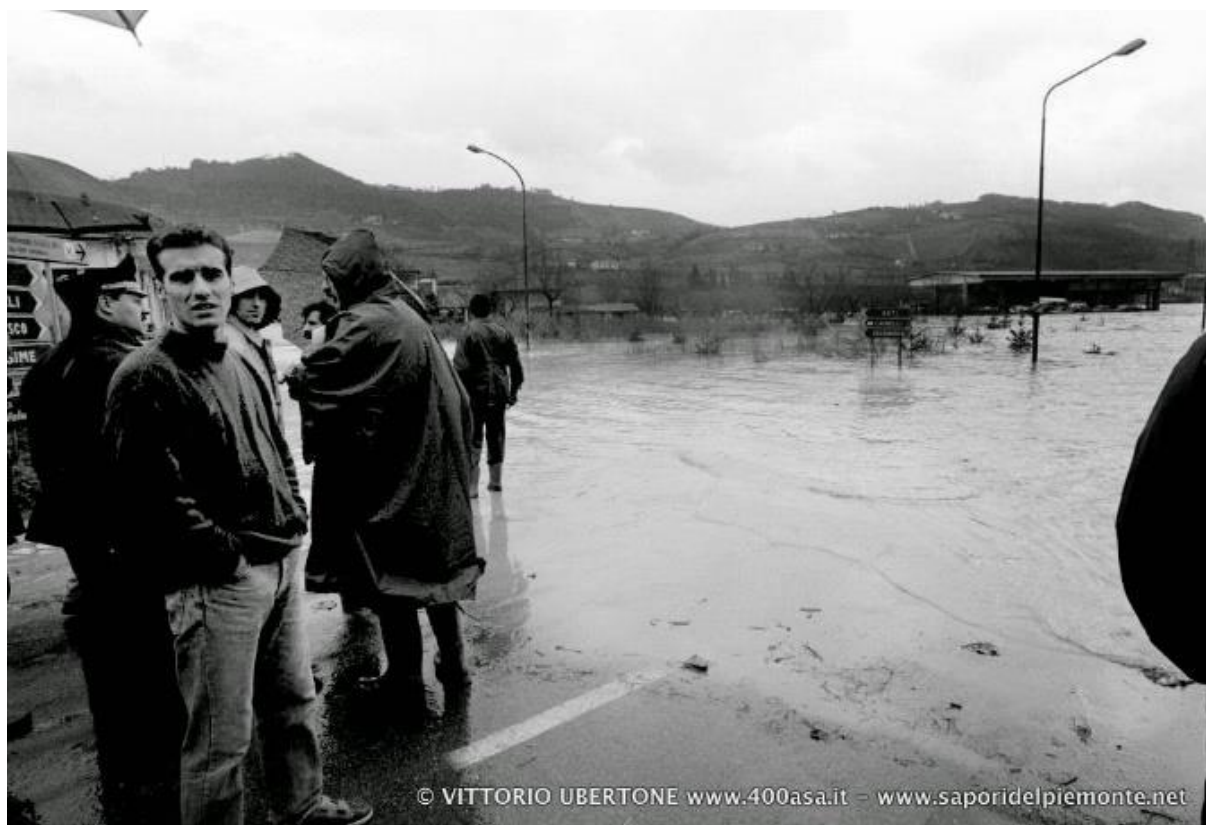
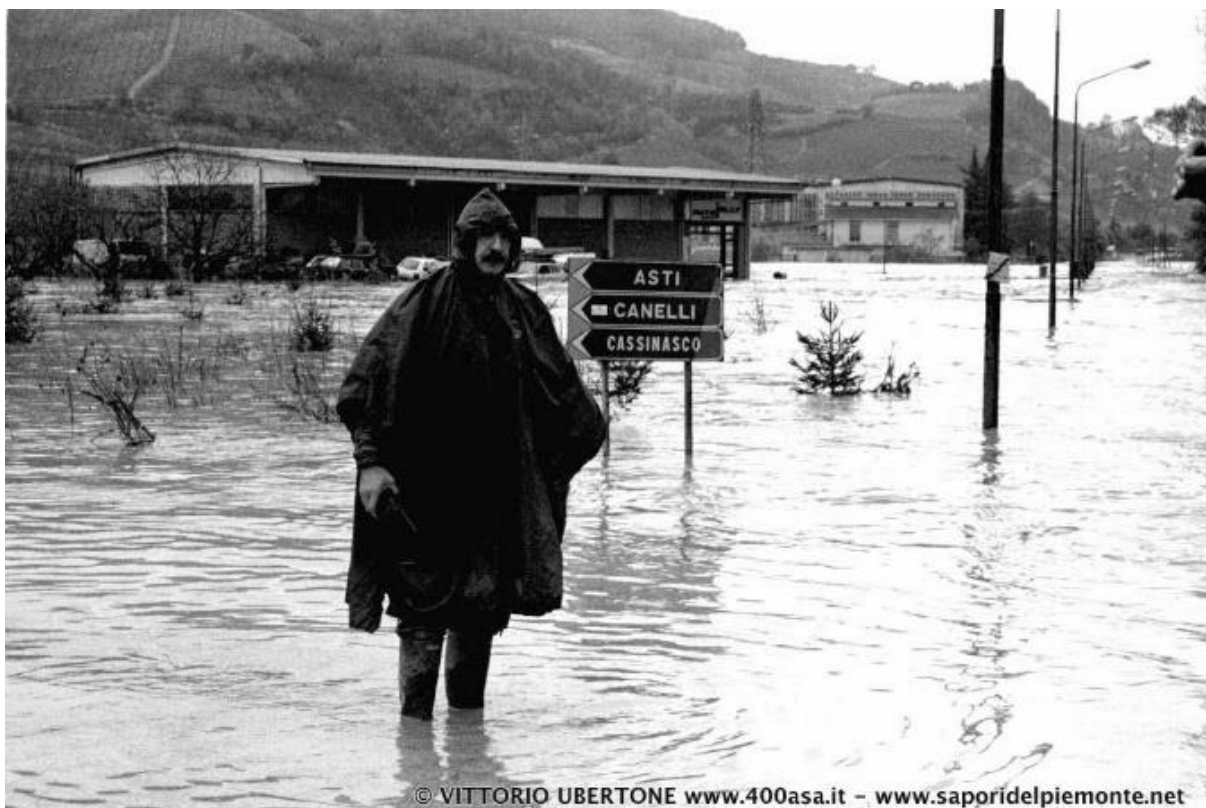
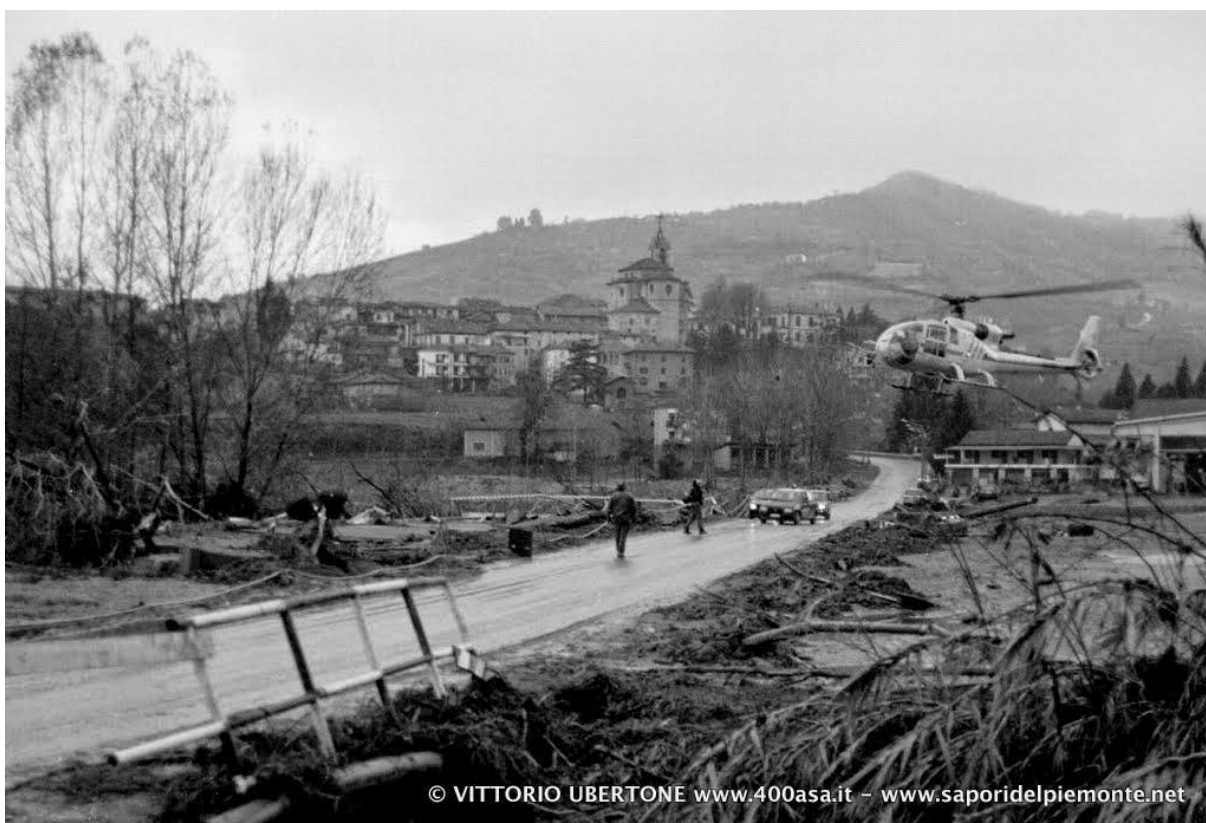
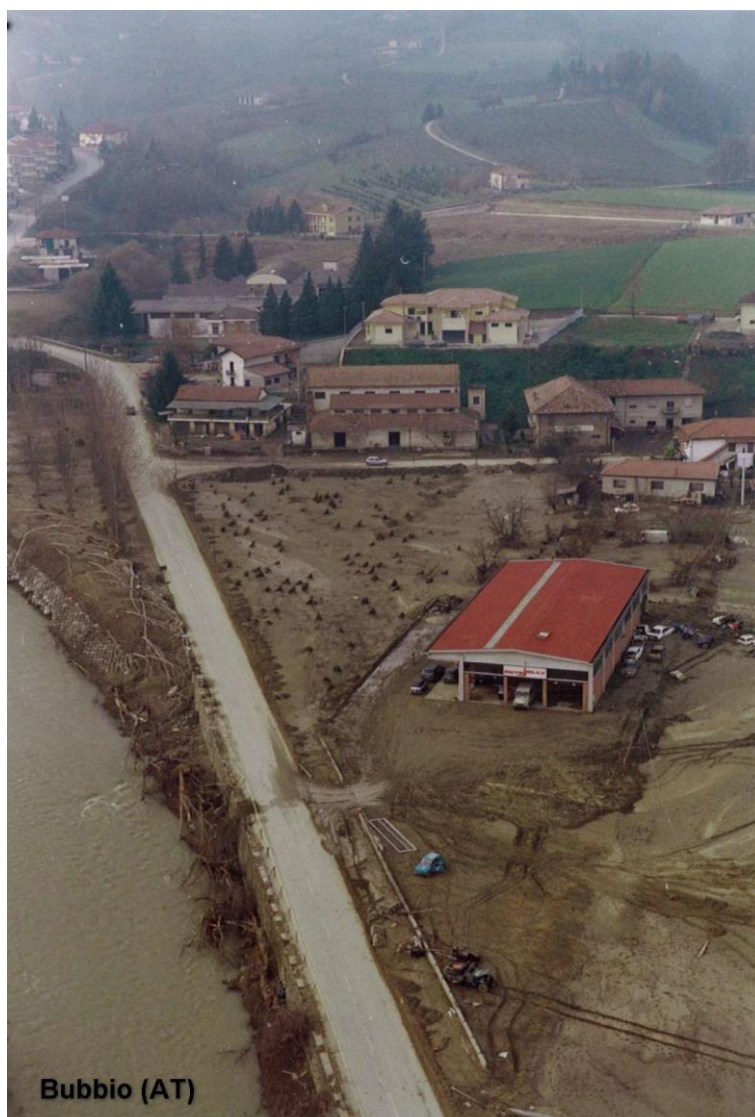
Figura 4.5: Foto aerea lungo la S.P. 25 dopo l'evento alluvionale del 1994

Si riportano di seguito alcune immagini dell'evento alluvionale del 5 e 6 novembre 1994.

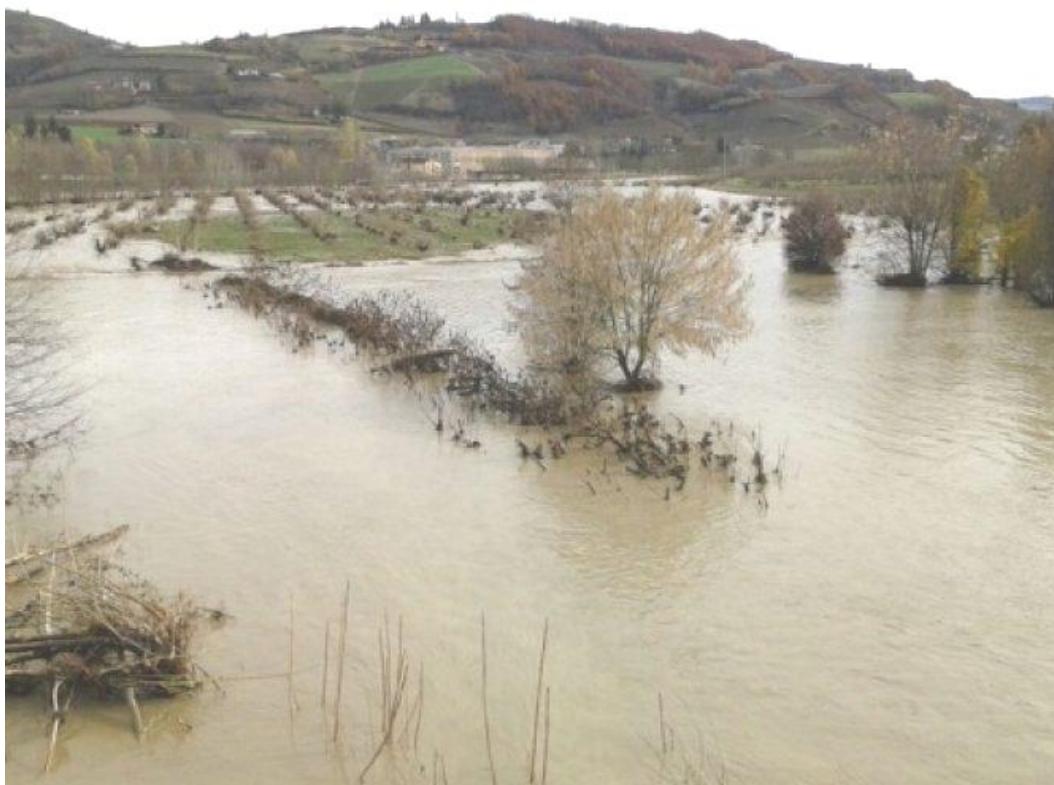
Fotografia 1: Fondovalle allagato

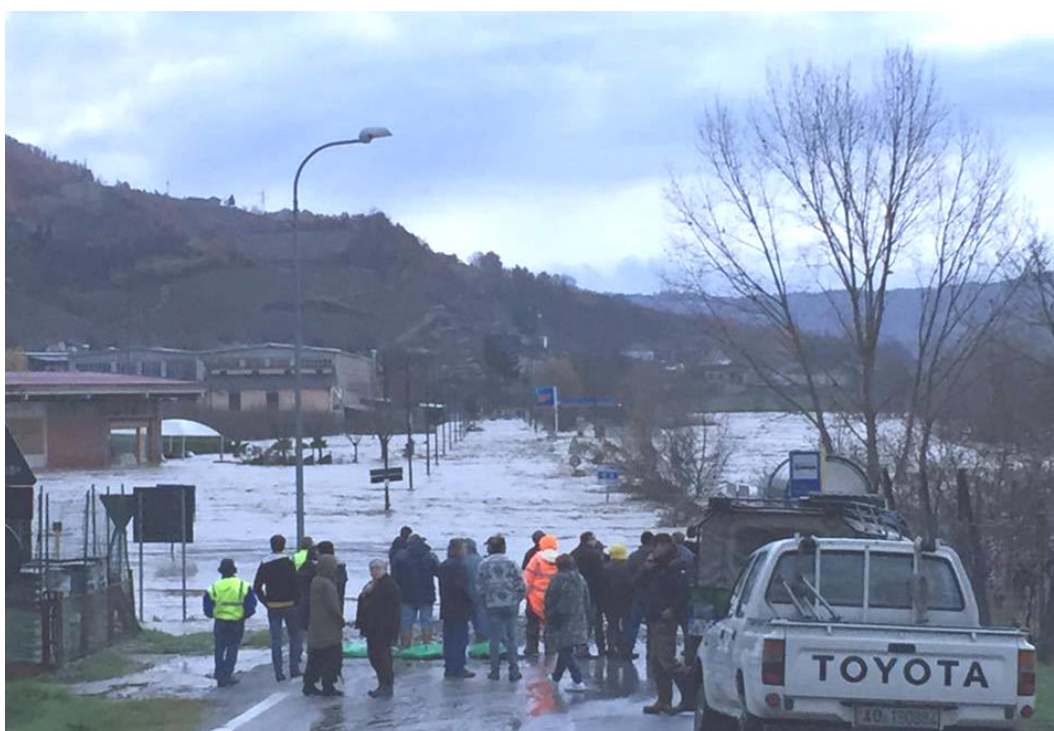
Fotografia 2: SP25 allagata in corrispondenza dell'Officina Meccanica Passalacqua e dello stabilimento industriale Valbormida S.p.A.

Come si può apprezzare anche dalla planimetria seguente redatta dall'ARPA Regionale, gli eventi del 1994 e del 2016 hanno determinato abbondanti esondazioni anche a ridosso di zone abitate e della fabbrica Valbormida S.p.A., inondano completamente la strada provinciale SP25.

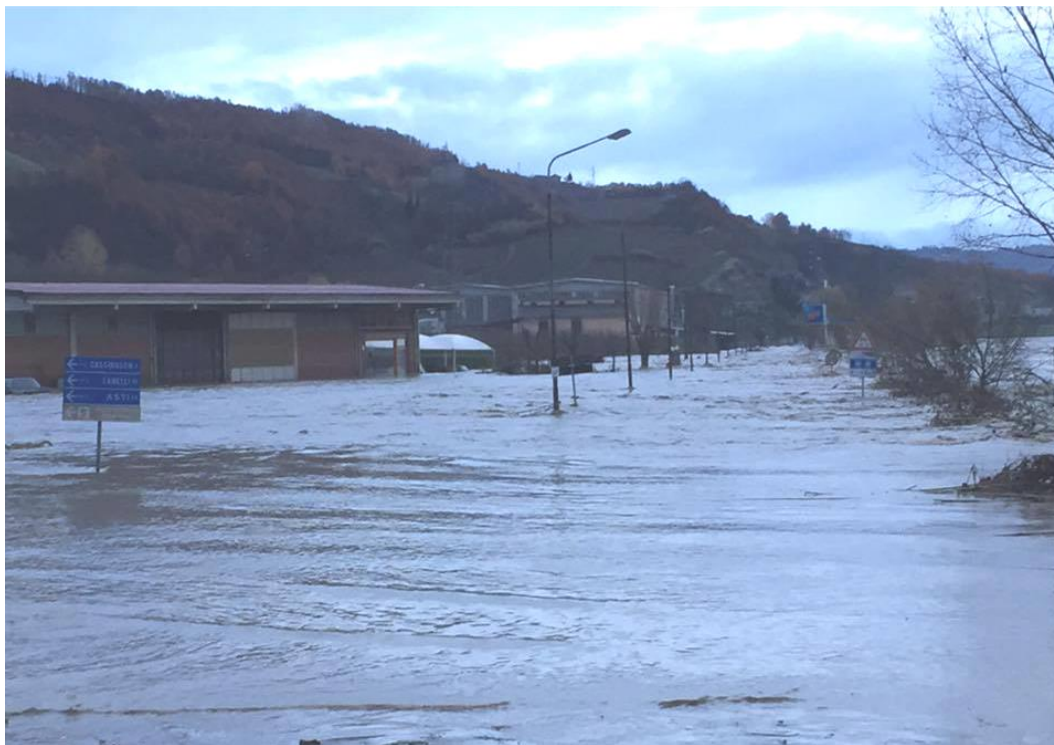
Fotografia 3: SP25 allagata in corrispondenza dell'Officina Meccanica Passalacqua e dello stabilimento industriale Valbormida S.p.A.

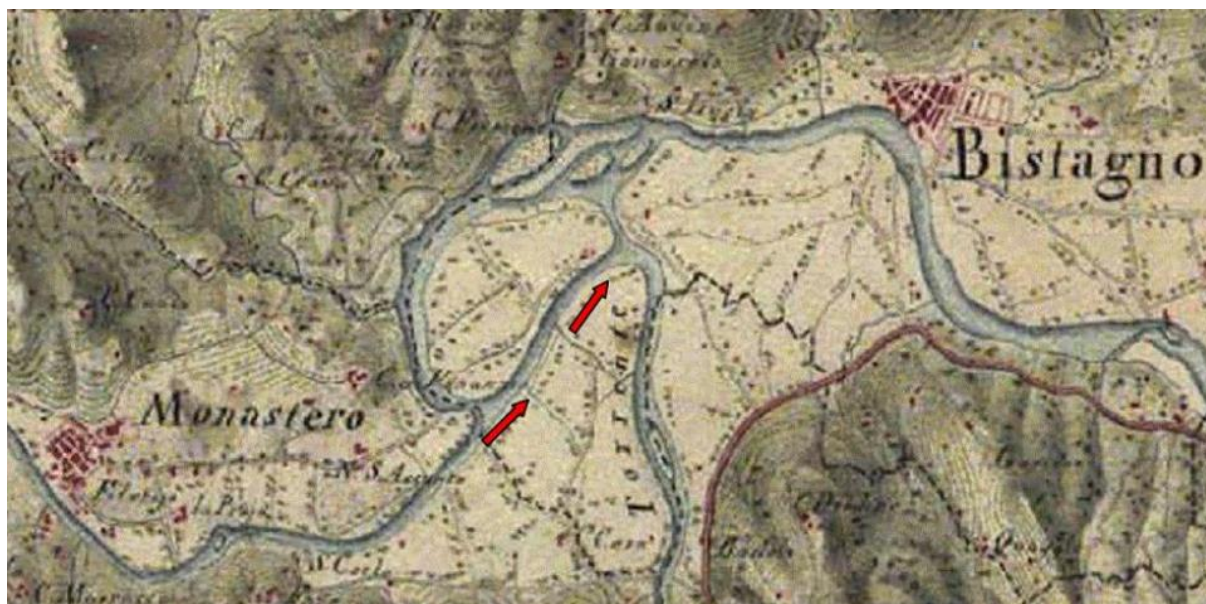
È importante evidenziare, infine, che la zona di confluenza dei due Bormida in passato era molto più complessa di quella attuale, con diversi rami che si intrecciavano (come mostrato dalla *Carta Stati Sardi* di seguito riportata): infatti, durante l'evento di piena, nella zona di confluenza dei due Bormida, nel comune di Sessame, il Bormida di Millesimo ha riattivato, in località Gringavoli, il ramo laterale e, poco più a monte nei pressi di C.se Gallone, un antico canale che confluiva nel Bormida di Spigno.

Figura 4.7: Durante l'evento le acque di piena hanno occupato il vecchio canale (indicato dalle frecce) che si collegava al Bormida di Spigno (Fonte: arpapiemonte.it)
