**PROGETTO PER LAVORI DI ADEGUAMENTO SEZIONI DI DEFLUSSO
FOSSI COLATORI PROVENIENTI DA VERSANTI IN GIARONETTO**

Adeguamento dei tratti del Fiume Bormida e del Rio San Pietro in corrispondenza della S.P. 25

RELAZIONE GEOGNOSTICA

INDAGINI GEOGNOSTICHE ADEGUAMENTO ARGINI - RIO SAN
PIETRO - CONFLUENZA TORRENTE BORMIDA

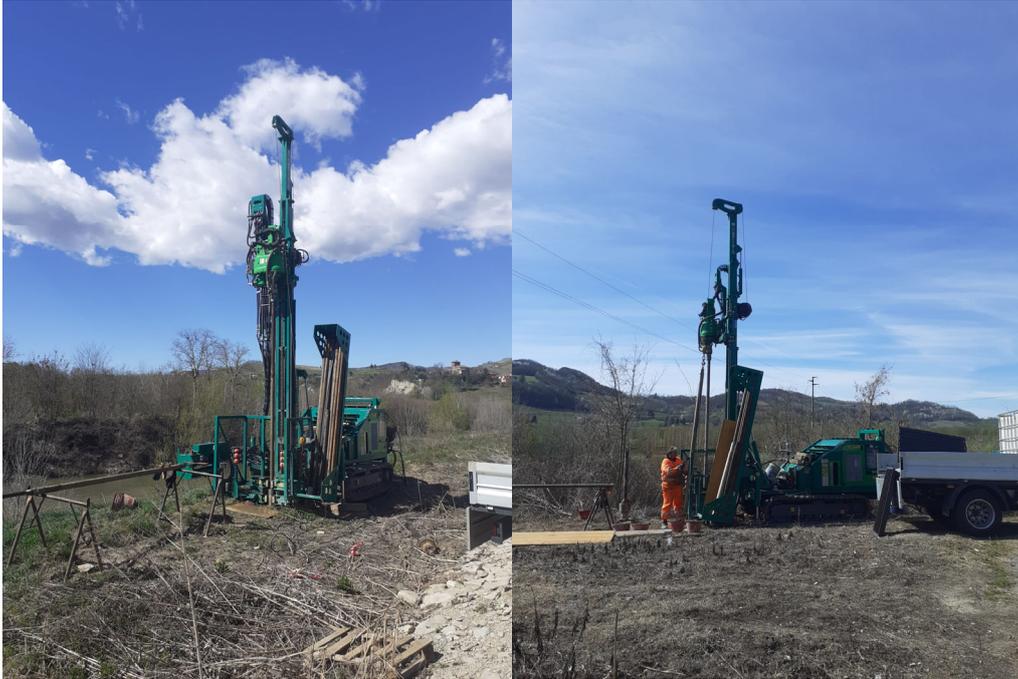
Particolare fotografico della sonda utilizzata

SONDA PERFORATRICE IDRAULICA		
Modello:	COMACCHIO – GEO 601	
Coppia max.	kgm	1100
Velocità di rotazione	rpm	70÷980
Spinta	kg	4500
Tiro	kg	6500
Velocità rapida risalita	m/min	22
Velocità rapida spinta	m/min	32
Tiro max. argano	kg	2000
Motore diesel Deutz	kw	100
<i>Dimensioni</i>		
Lunghezza	m	5.25
Larghezza	m	2.30
Altezza	m	3.50
Altezza (in fase lavorativa)	m	7.55
Peso	kg	8500
Pompa a pistoncini Triplex 200 per fanghi		
Portata max.	l/min	150
Pressione max. esercizio	bar	280

La terebrazione è stata eseguita impiegando una sonda idraulica COMACCHIO GEO 601 montato su carro cingolato, di cui nella tabella a seguire vengono presentate le principali caratteristiche:

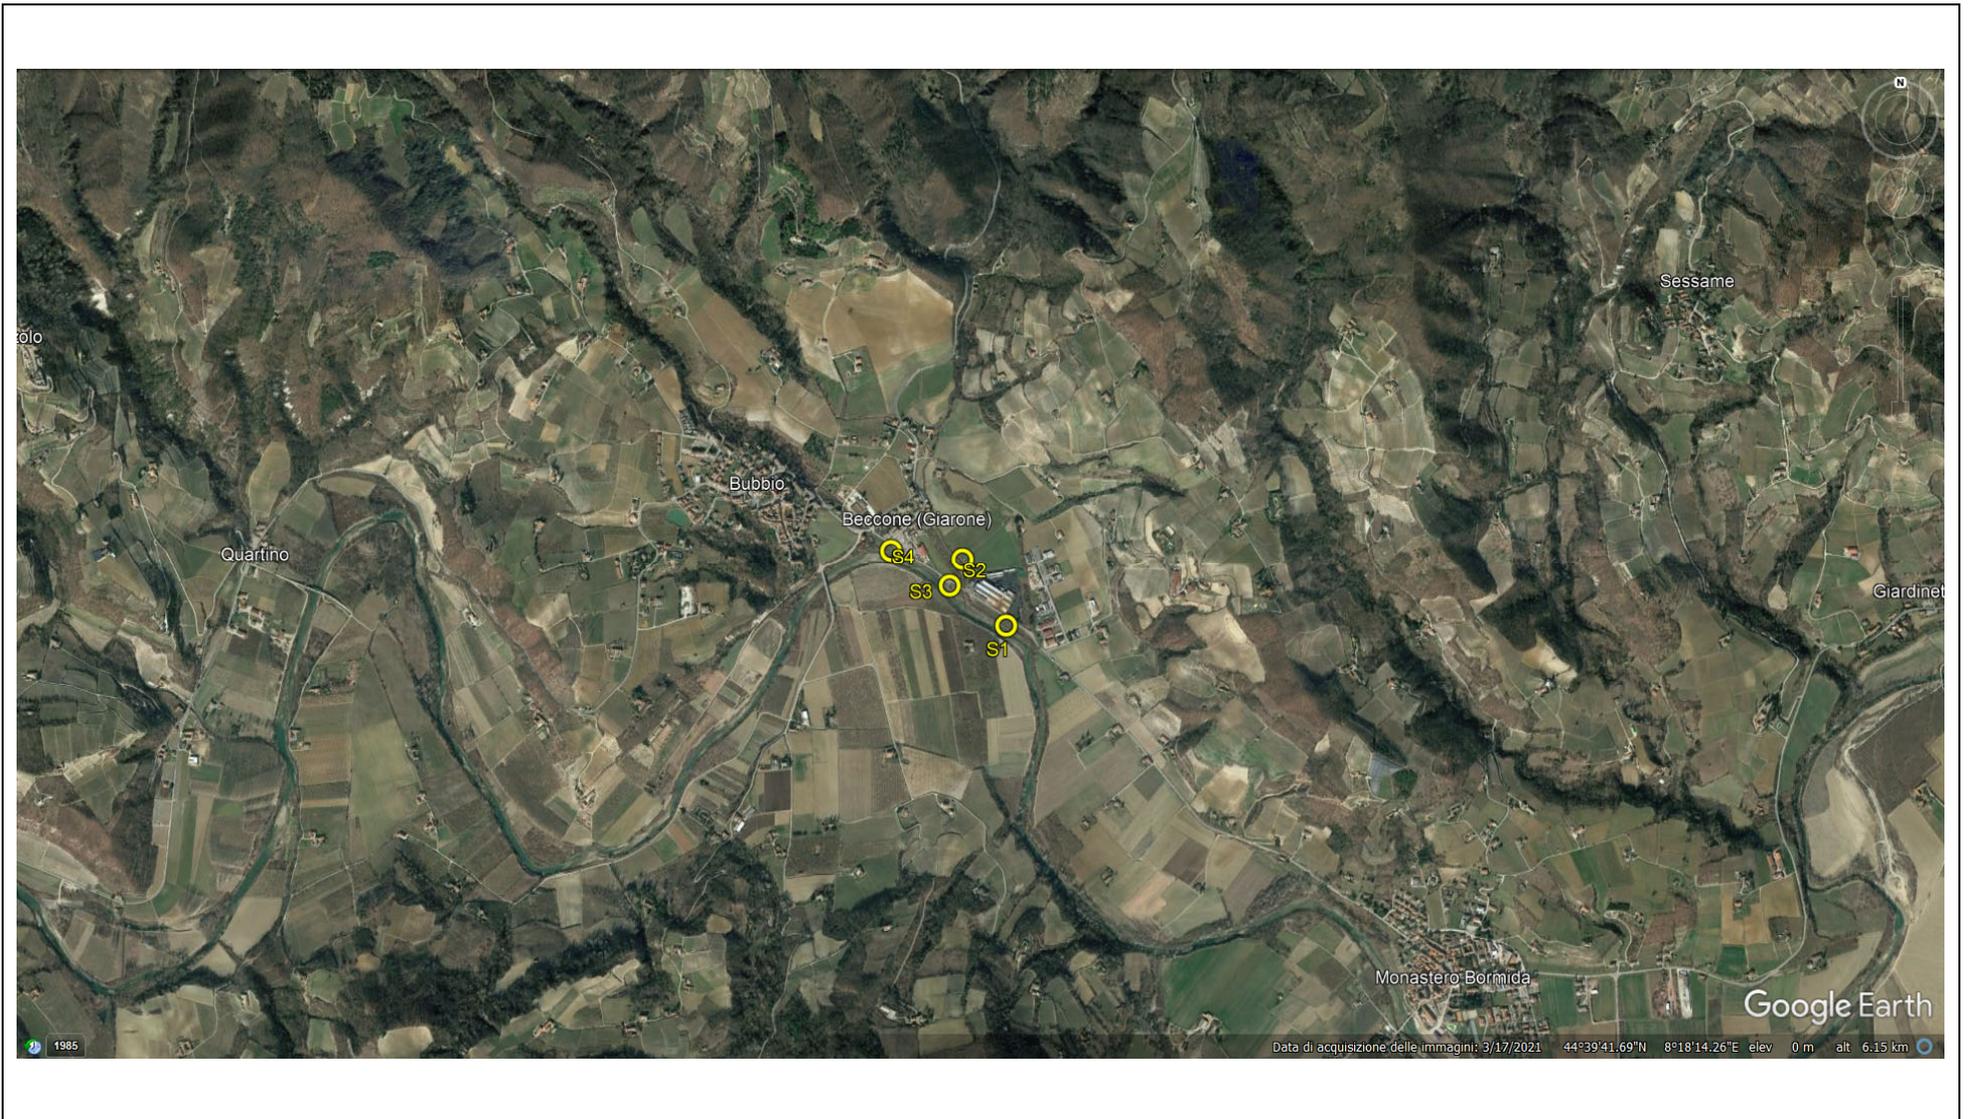
Tav. 01 - Ubicazione sondaggi

Tra il 27/03/2023 e il 31/03/2023 sono stati realizzati n. 4 sondaggi a carotaggio continuo in Comune di Bubbio (AT) (Vedi corografia e Tav.01).

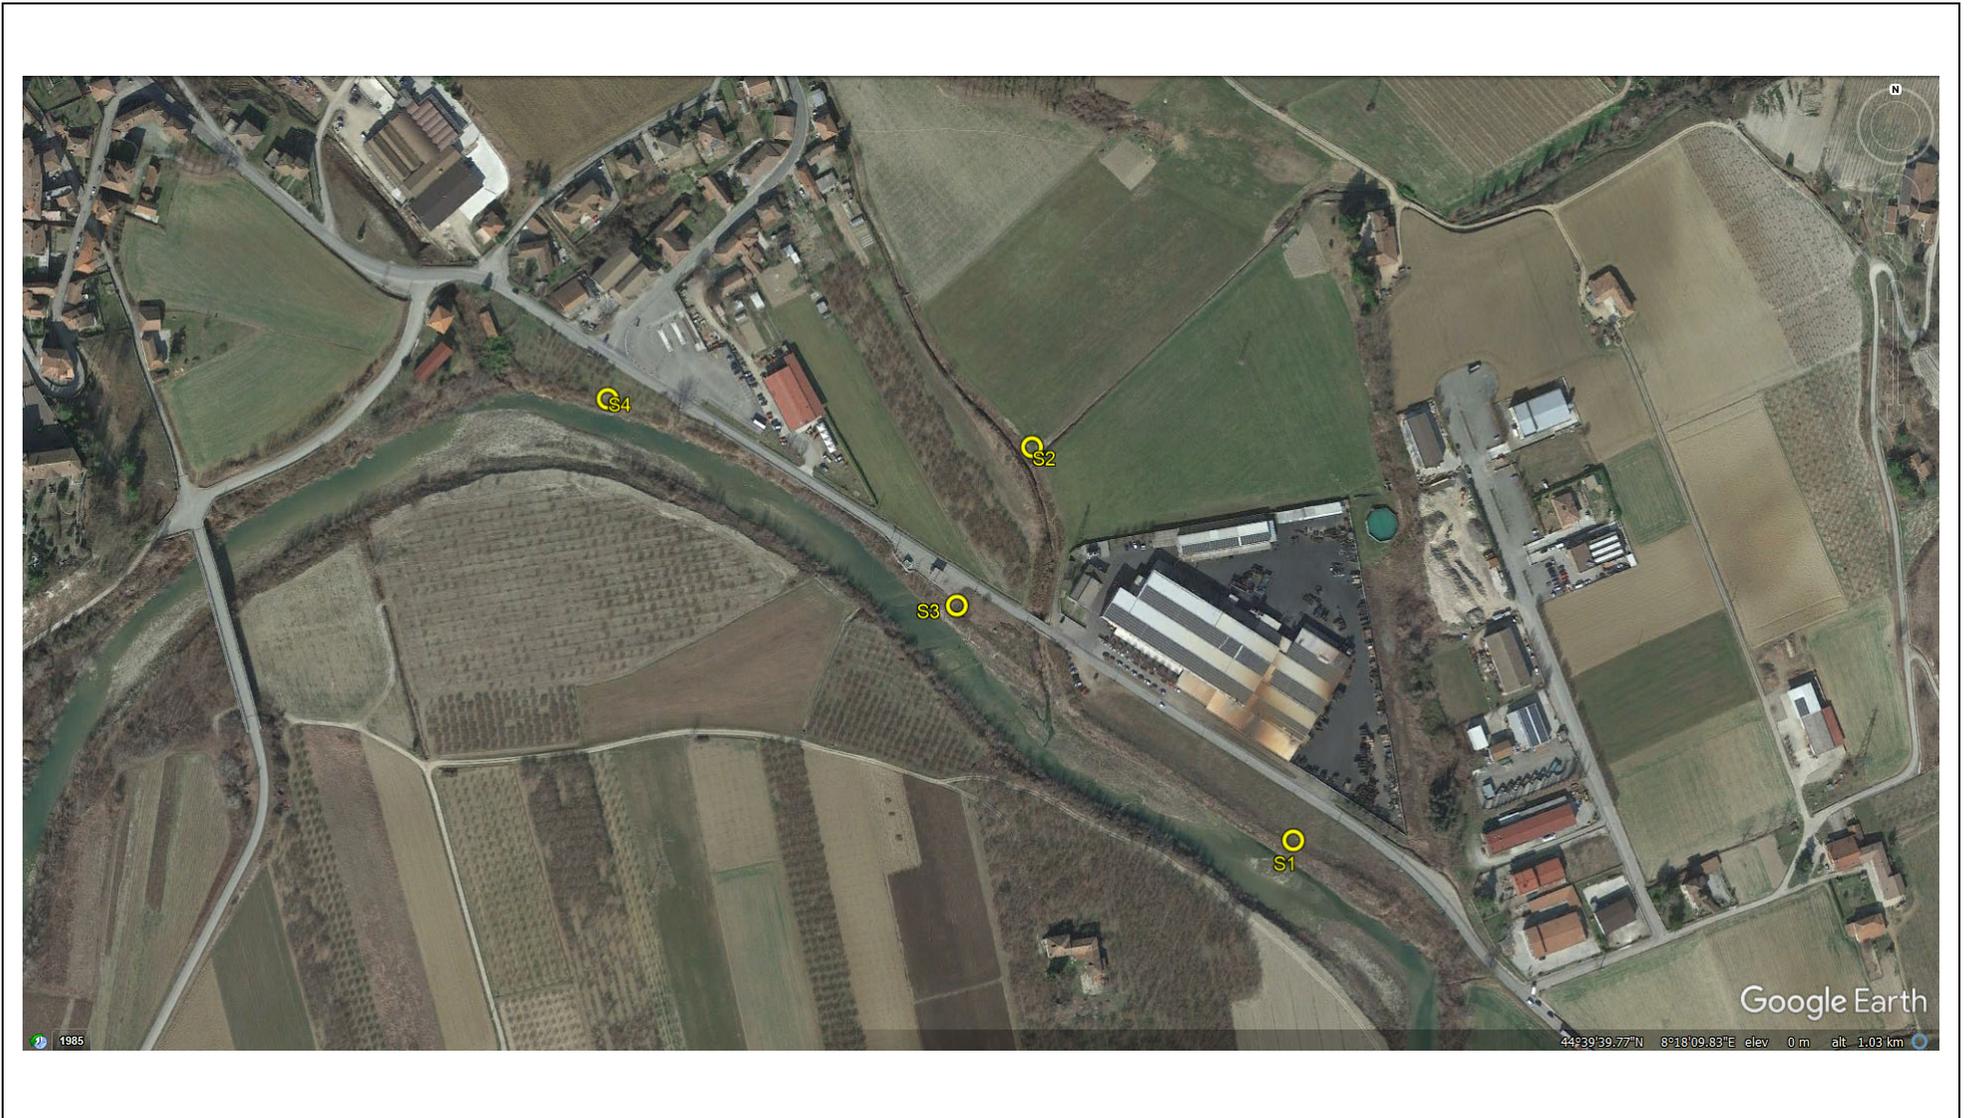
- S1: profondo 15 m;
- S2: profondo 15 m;
- S3: profondo 15 m;
- S4: profondo 15 m.
