PROGETTO PER LAVORI DI SISTEMAZIONE RIO FOSSI COLATORI IN LOCALITÀ GIARONETTO E
REALIZZAZIONE SCOLMATORE DEL RIO SAN PIETRO IN COMUNE
DI BUBBIO (AT) - importo complessivo €. 300.000,00

RELAZIONE GEOGNOSTICA

INDAGINI GEOGNOSTICHE ADEGUAMENTO ARGINI – RIO SAN PIETRO –
CONFLUENZA TORRENTE BORMIDA

Rapporto certificativo delle indagini geognostiche

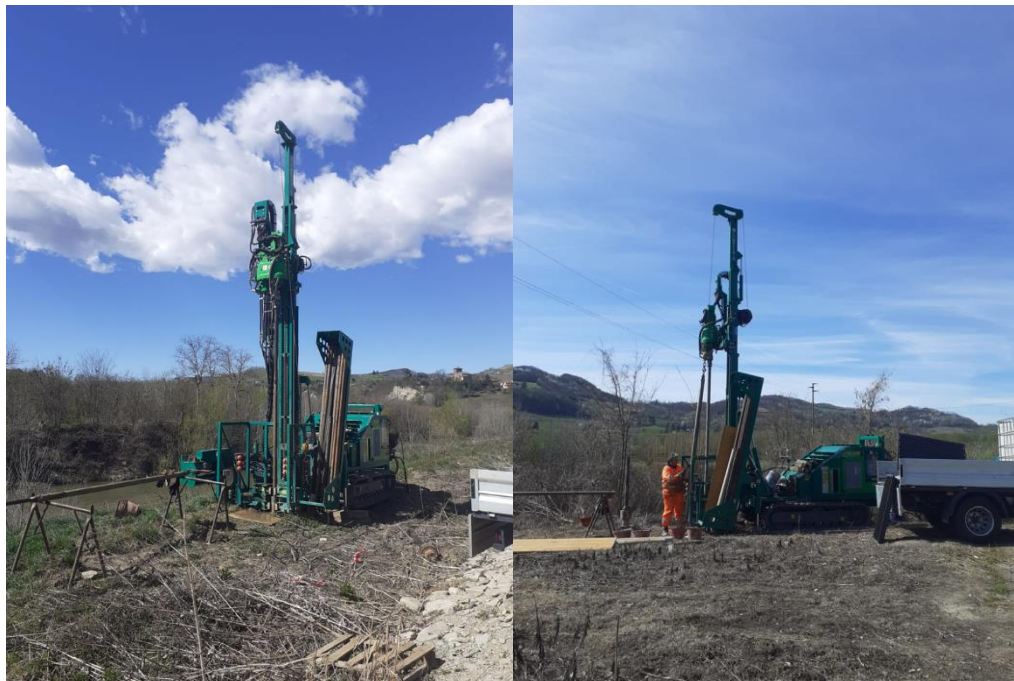
Particolare fotografico della sonda utilizzata

SONDA PERFORATRICE IDRAULICA		
Modello:	COMACCHIO – GEO 601	
Coppia max.	kgm	1100
Velocità di rotazione	rpm	70÷980
Spinta	kg	4500
Tiro	kg	6500
Velocità rapida risalita	m/min	22
Velocità rapida spinta	m/min	32
Tiro max. argano	kg	2000
Motore diesel Deutz	kw	100
<i>Dimensioni</i>		
<i>Lunghezza</i>	m	5.25
<i>Larghezza</i>	m	2.30
<i>Altezza</i>	m	3.50
<i>Altezza (in fase lavorativa)</i>	m	7.55
<i>Peso</i>	kg	8500
Pompa a pistoni Triplex 200 per fanghi		
Portata max.	l/min	150
Pressione max. esercizio	bar	280

La terebrazione è stata eseguita impiegando una sonda idraulica COMACCHIO GEO 601 montato su carro cingolato, di cui nella tabella a seguire vengono presentate le principali caratteristiche:

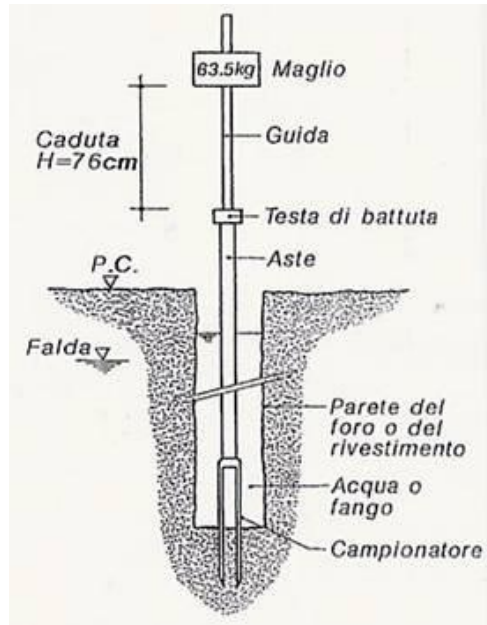
Le prove S.P.T. si effettuano tramite l'infissione, a partire dal fondo foro raggiunto, di un campionatore a parete grossa tipo Raymond (diam. 51 mm, lunghezza utile 562 mm), collegato alla sonda da una batteria di aste di dimensioni standardizzate (diam. 51 mm, peso 7.5 kg/m), per mezzo di un'apparecchiatura a percussione del peso standard di 63.5 kg con sganciamento automatico del maglio (Trip Monkey tipo Pilcon) dall'altezza prefissata di 760 mm. Il dispositivo di sollevamento è fornito dall'organo oleodinamico della sonda perforatrice.

Il campionatore viene fatto penetrare nel terreno per una profondità di 45 cm, a partire dalla quota di fondo foro (eventualmente ripulito tramite apposita manovra), rilevando il numero di colpi (N) necessari per la penetrazione di ciascun intervallo di 15 cm. Il valore di N_{SPT} è ottenuto sommando i colpi necessari per il 2° e 3° tratto.

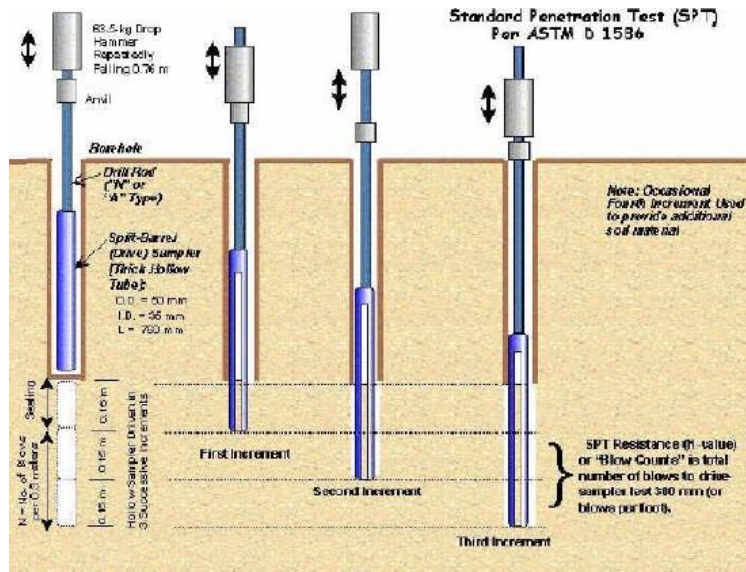
Per l'esecuzione della prova si veda lo schema a seguire:

La prova viene sospesa ogni qualvolta il numero di colpi N, per un tratto di 15 cm, supera il valore di 50, annotando in tal caso il rifiuto alla penetrazione e registrando l'infissione in centimetri ottenuta con 50 colpi.

In accordo con le Raccomandazioni AGI (1977), per l'esecuzione delle prove SPT si è utilizzato il campionatore Raymond corredato di una scarpa troncoconica a punta aperta di lunghezza standard pari a 76 mm o chiusa con angolo di apertura standard di 60° a seconda della granulometria riscontrata.
